Falscher Spannungsprüfer im Einsatz

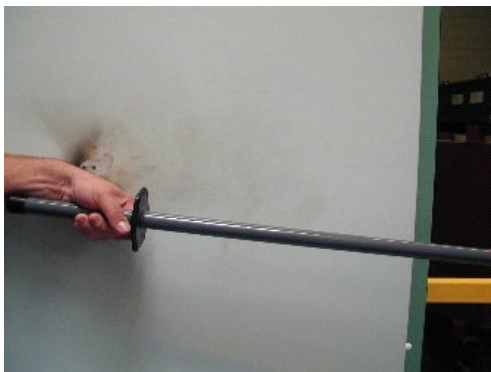
Der Elektromonteur führte am Unfalltag mehrere Schalthandlungen durch und wollte den tatsächlichen Schaltzustand mit dem vor Ort bereit liegenden Hochspannungsprüfer feststellen. Als er in einer Trafzelle primärseitig (d.h. auf der Hochspannungsseite) die Spannung prüfen wollte, rutschte er von dem Anlagenteil ab. Reflexartig griff er über die Begrenzungsscheibe. In diesem Moment ereignete sich ein Lichtbogenüberschlag über seine Hände zur geöffneten Schaltschranktür. Der Monteur erlitt Verbrennungen an beiden Händen, Armen und am Rücken sowie weitere Verletzungen durch den nachfolgenden Sturz.

Bild 1: Nachgestellte Unfallsituation

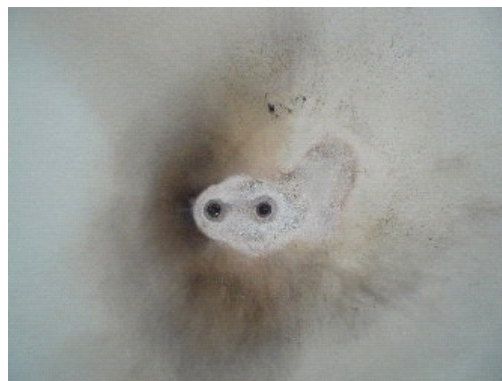
In der Untersuchung des Unfallgeschehens ergab sich, dass der Spannungsprüfer am Isolierteil höchstwahrscheinlich einen Defekt aufwies. Außerdem stellte man fest, dass in der Schaltanlage offenbar schon länger ein falscher Spannungsprüfer verwendet wurde. Versehentlich war der Schaltanlage ein 10 kV-Spannungsprüfer zugeordnet worden. Trotz korrekter Kennzeichnung des Spannungsprüfers war dieser Fehler bisher keinem Kollegen aufgefallen.

Letztlich konnte nicht mehr geklärt werden, wodurch der Unfall genau verursacht wurde. Jedoch ist das versehentliche Übergreifen als primäre Unfallursache zu betrachten. Der Monteur verstieß allerdings schon zu Beginn der Arbeiten gegen § 5 Abs. (1) der BGV A3, der eine Wiederholungsprüfung vorschreibt. „Die Fristen sind so zu bemessen, dass entstehende Mängel, mit denen gerechnet werden muss, rechtzeitig festgestellt werden.“ Weitere Richtlinien zum Umfang der erforderlichen Prüfungen ergeben sich aus der Durchführungsanweisung zum § 5 der BGV A3. So ist eine Sichtprüfung vor jeder Benutzung durchzuführen, zu der neben der Suche nach Defekten auch die Prüfung der Kennzeichnung gehört.

Bild 2: Deutlich erkennbar sind die Überschlagsspuren an der Schaltfeldtür.
