## Persönliche Schutzausrüstung verhinderte schweren Stromunfall

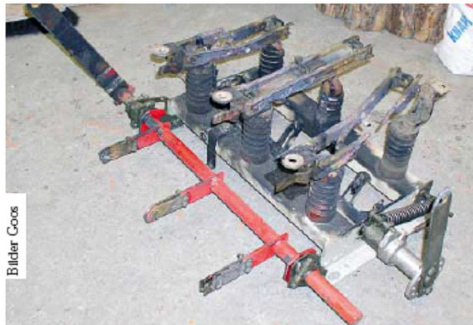
Der zerstörte, ausgebaute 10-kV-Schalter (in rot: Erdungs- und Kurzschließschalter).

Der Arbeitsverantwortliche, ein 30-jähriger Elektromonteur, hatte sich zuerst mit der Netzleitstelle telefonisch verständigt. Danach begab er sich in die Station. Dort legte er die vollständige PSA an und ging anschließend zur Schaltzelle. Nach Einsetzen der Betätigungsstange in das Schaltgestänge und anschließendem Hochklappen kam es zu einem Störlichtbogen. Hierbei zog sich die Elektrofachkraft Verbrennungen 1. Grades am Ohr und an einer Hand zu. Aufgrund der relativ geringen Verletzungen konnte der Versicherte den Vorfall noch selbst der Zentrale melden. Wenig später brachte ihn dann ein Kollege ins Krankenhaus. Durch die schlagartig freigewordene Temperatur des Störlichtbogens von mehreren 1000 °C wurde die Zelle erheblich beschädigt. Insbesondere die Schalterkombination wurde dabei zerstört.

handlung betätigte er dann aber den Erdungs- und Kurzschließer, statt nur den Lasttrennschalter einzuschalten – ein verhängnisvoller Fehlgriff!

Die häufigste Unfallursache sind Fehler, die der Mensch gemacht hat. Umso wichtiger ist es, dem möglichen Fehlverhalten durch geeignete zwangsläufig wirkende Einrichtungen (z.B. durch technische Maßnahmen) zu begegnen. Der angesprochene Energieversorger ersetzt zur Zeit seine offenen alten Anlagen durch gekapselte SF6-Schalter. Die darin enthaltenen Schaltverriegelungen können solche „Fehlhandlungen“ zuverlässig verhindern.

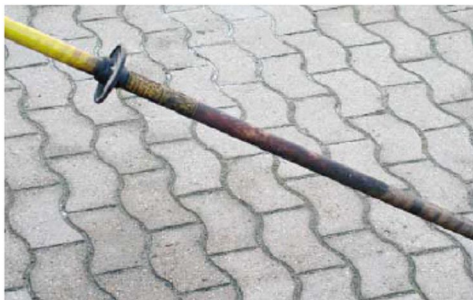
An der isolierten Schaltstange sind deutlich die Brandspuren zu erkennen.

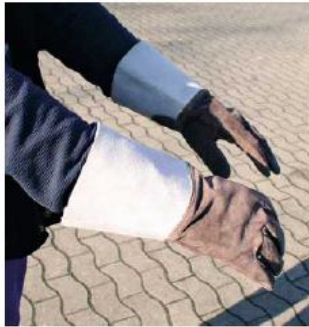
Zum Glück trug die Elektrofachkraft beim Betätigen des 10-kV-Schaltgestänges mit der isolierten Schaltstange solche Handschuhe.

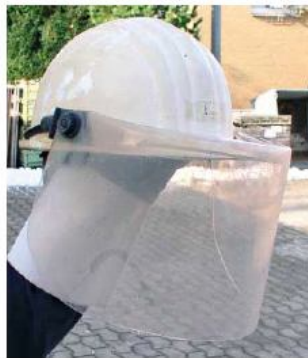
Helm und Schutzschirm mit Rauchspuren.

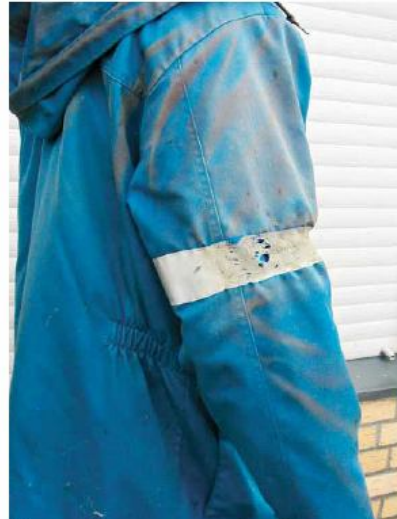
Durch die Hitzeeinwirkung des Störlichtbogens beschädigte Arbeitsjacke.

Trotz seines Fehlers hatte der Monteur das sprichwörtliche „Glück im Unglück“ auf seiner Seite. Er trug an diesem Tag – obwohl hohe Außentemperaturen herrschten – geeignete persönliche Schutzausrüstung. Dazu gehörten Schutzschuhe, Handschuhe, Helm mit Schutzschirm, Hose und Jacke aus NOMEX DELTA C (265 g/qm Vollzwirware). Das bewahrte ihn mit hoher Wahrscheinlichkeit vor schwersten Verbrennungen – rettete ihm vermutlich sogar sein Leben.
