Demontage des Berührungsschutzes führte zu Störlichtbogenunfall

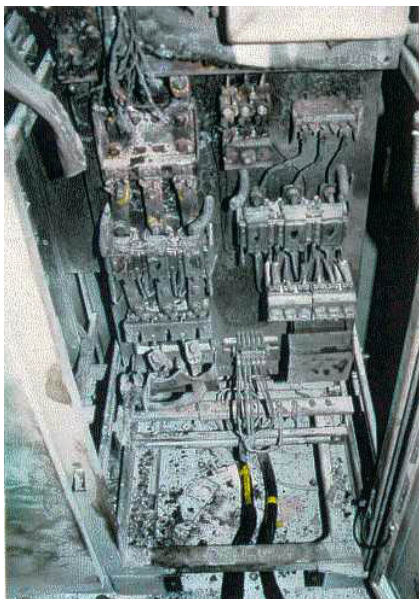
Aus Platzgründen entfernten die beiden Monteure die Metalltür des Verteilerschranks. Sie mussten die drei Türscharniere entfernen. Die Abdeckung der auf der Scharnierseite befindlichen NH-Leiste behinderte ebenfalls ihre Arbeiten und wurde deshalb auch abgenommen. Ein Berührungsschutz war somit weitestgehend aufgehoben. Einer der Monteure versuchte dann, mit einer unisolierten Ratsche die Verschraubung auf der Schrankinnenseite zu entfernen. Dabei rutschte er ab und löste zwischen einem Anschluss des Sicherungsunterteiles und dem geerdeten Schrank einen Kurzschluss aus. Der so verunglückte Monteur erlitt durch den ausgelösten Störlichtbogen schwere Verbrennungen.

Die oben beschriebenen Arbeiten sind den „Arbeiten in der Nähe“ zuzuordnen. Der § 7 der BGV A3 fordert, dass entweder „die aktiven Teile für die Dauer der Arbeiten ... durch Abdeckungen ... geschützt worden sind oder ... die zulässigen Annäherungen nicht unterschritten werden.“ Der verunglückte Monteur hatte jedoch trotz der geringen Abstände keine Abdeckung vorgenommen. Hierin liegt die Hauptursache für den schweren Unfall.

Bild: Zustand einer NS-Hauptverteilung nach einem Störlichtbogenunfall.
