Tödlicher Stromunfall an einer Kompaktklemme

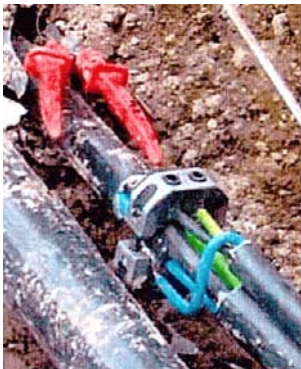
Der Elektromonteuer missachtete die fünf Sicherheitsregeln. Nach (2) § 6 der BGV A3 "Elektrische Anlagen und Betriebsmittel" ist vor Beginn der Arbeiten der spannungsfreie Zustand herzustellen. Dem Elektromonteuer muss bewusst gewesen sein, dass das Hauptkabel nicht freigeschaltet war. Trotzdem verzichtete er auf die für AuS-Montagen erforderlichen Schutzmaßnahmen, da neben geeignetem Werkzeug auch die Standortisolierung fehlte.

Bild: Halb verschraubte Kompaktklemme, die zu einem tödlichen Stromunfall führte.
