Lichtbogenunfall in einem 20-kV-Schaltfeld

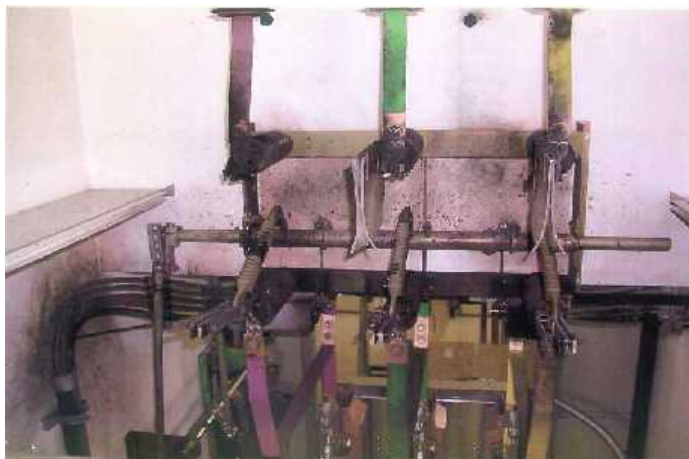
Bild: 20 kV-Schaltfeld nach einem Lichtbogenunfall

Es konnte nicht mehr ermittelt werden, warum sich der Betriebsmeister plötzlich noch einmal in das nicht freigeschaltete Schaltfeld der 20 kV-Anlage bewegte. Vielleicht ging er auch davon aus, dass er einen ausreichenden Abstand eingehalten hatte. Festzuhalten bleibt, dass er die Abstände der Gefahrenzone (§ 6 BGV A 3) unterschritten hat. Bei 20 kV sind es immerhin 220 mm.
